Grubenwasserkonzept

15. September 2015

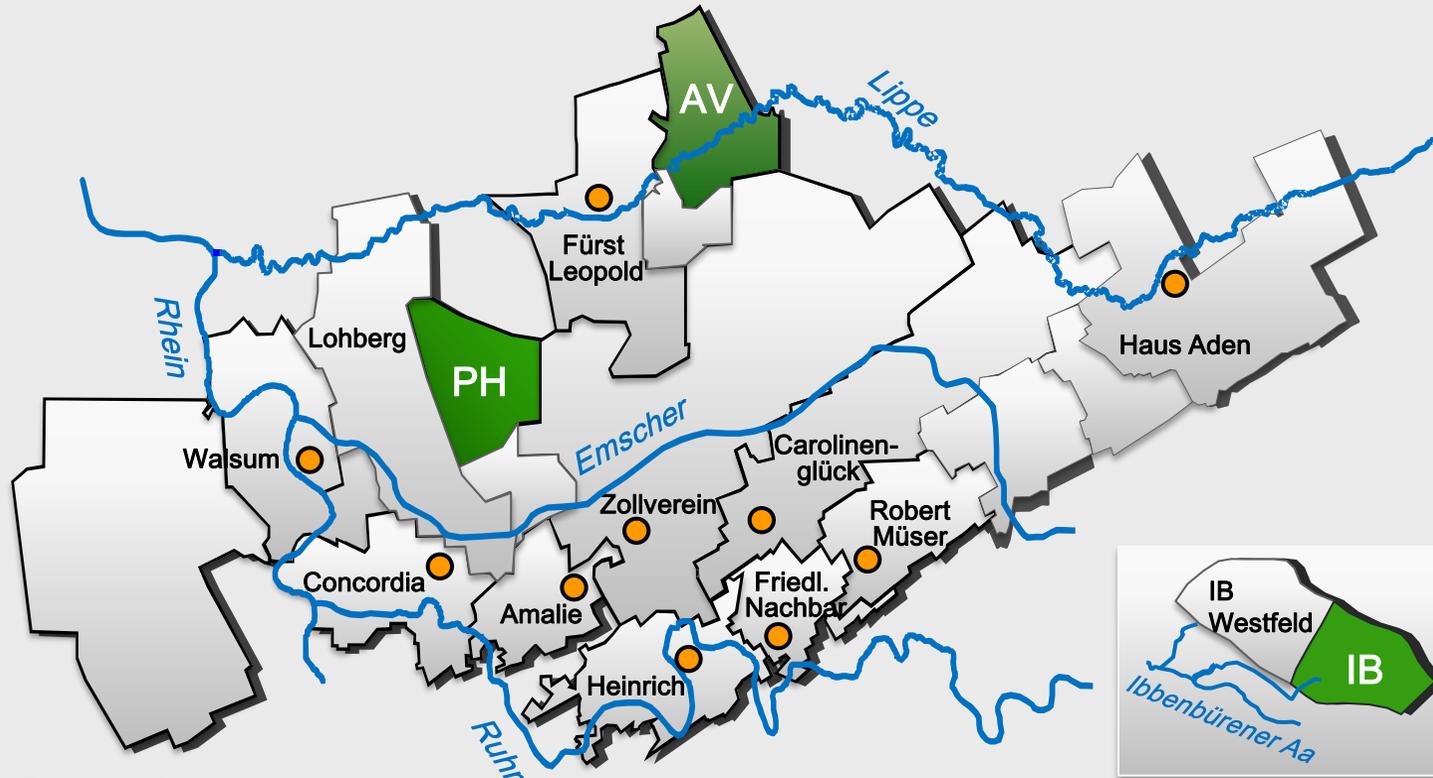
▶ Aktuelle Situation

- 3 aktive Bergwerke
- 10 Grubenwasserhaltungen

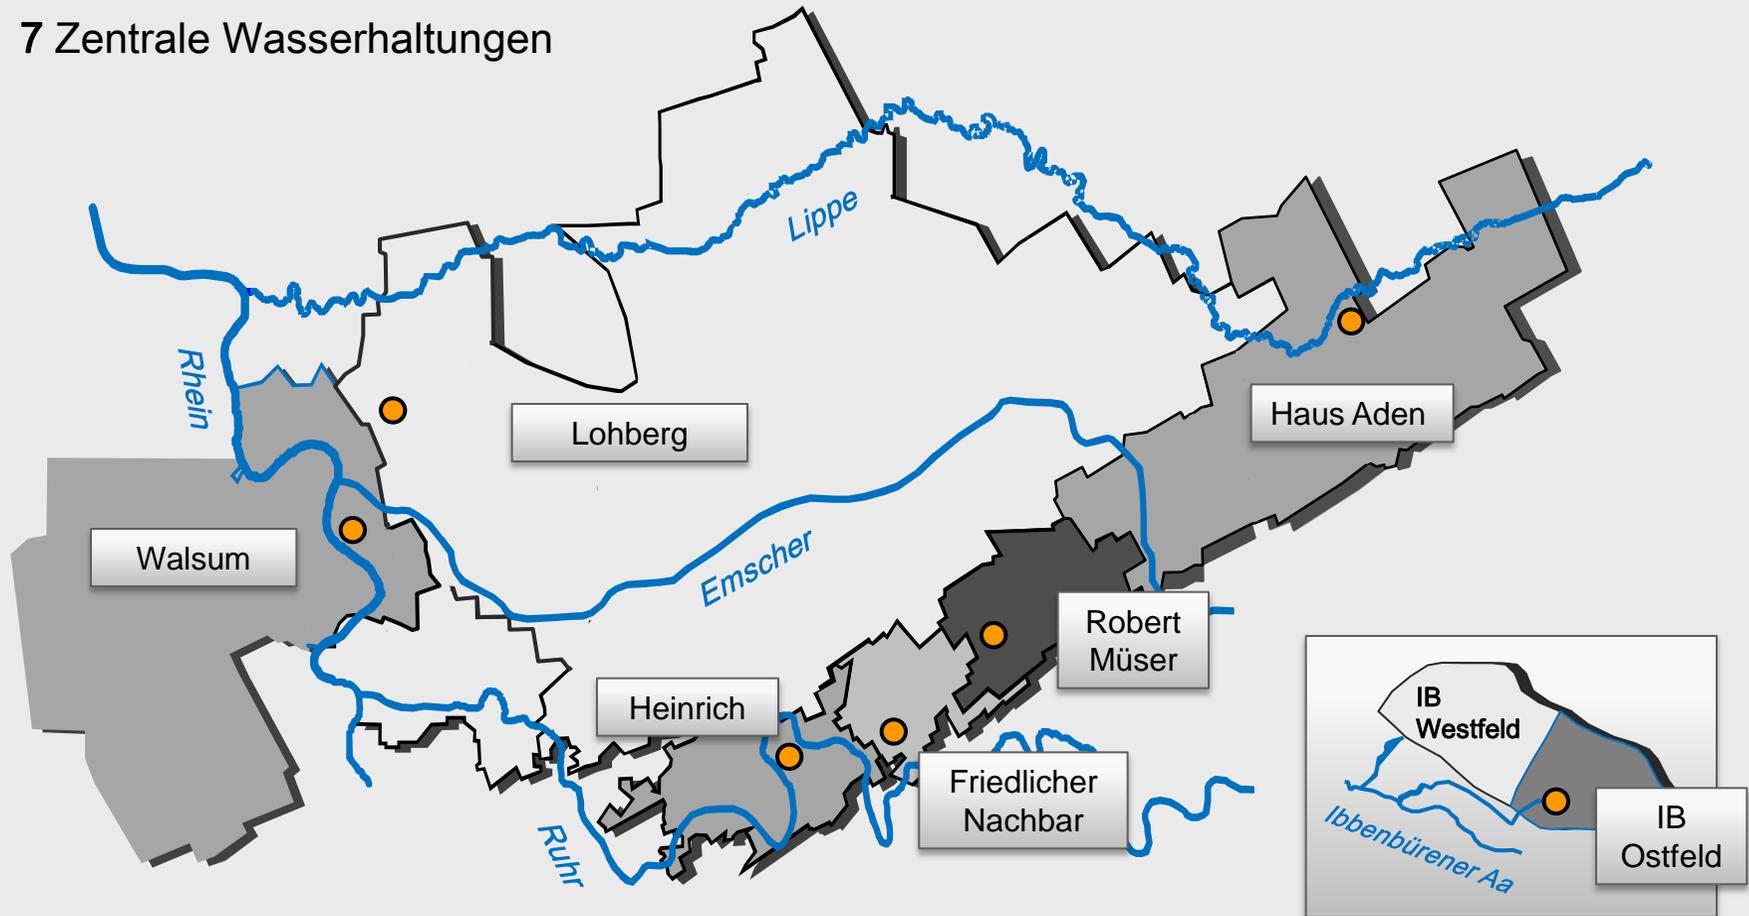
► Situation nach Umsetzung des Grubenwasserkonzepts

- 7 Zentrale Wasserhaltungen

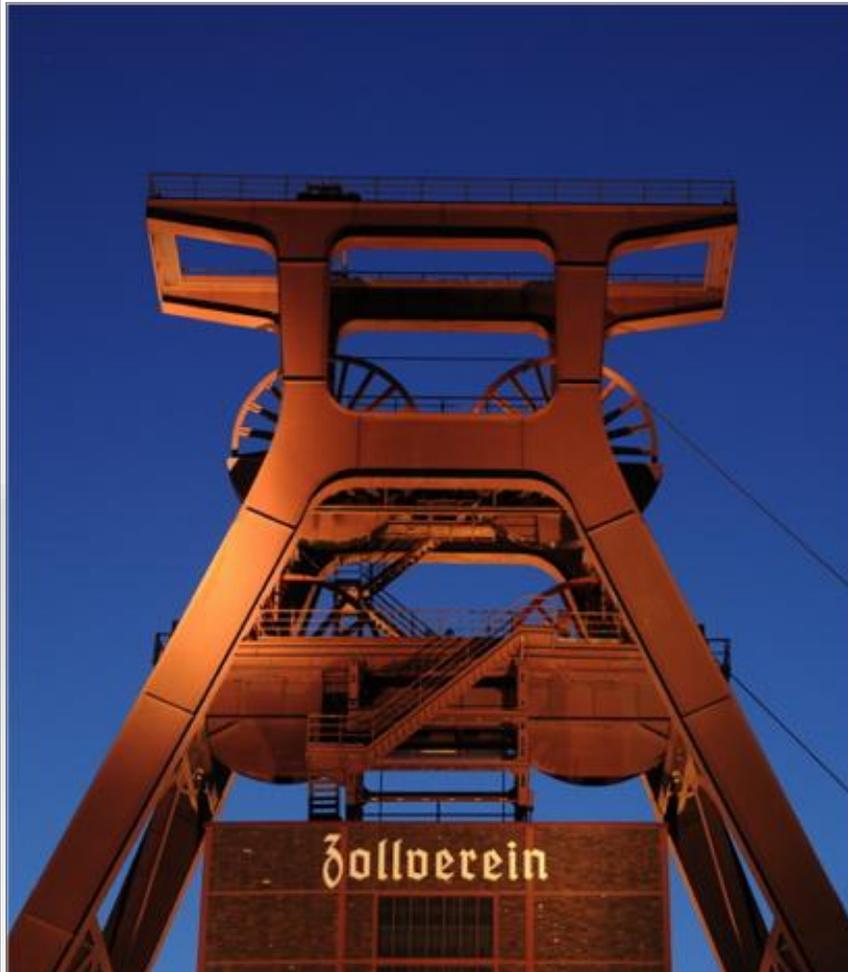
▶ Reduzierung von Wasserhaltungsstandorten

- Durchleitung von Grubenwässern zu einigen wenigen Standorten, möglichst Rhein nah.
- Einbau von Hüllrohren bei der Aufgabe von Standorten:
Der Zugriff auf den Wasserspiegel muss dauerhaft erhalten bleiben.
- Flächen für die Wasserhaltung langfristig reservieren.
- Flächen für ggf. erforderliche Grubenwasserbehandlung dauerhaft sichern.
- Trassen für Grubenwasserableitung langfristig sichern.

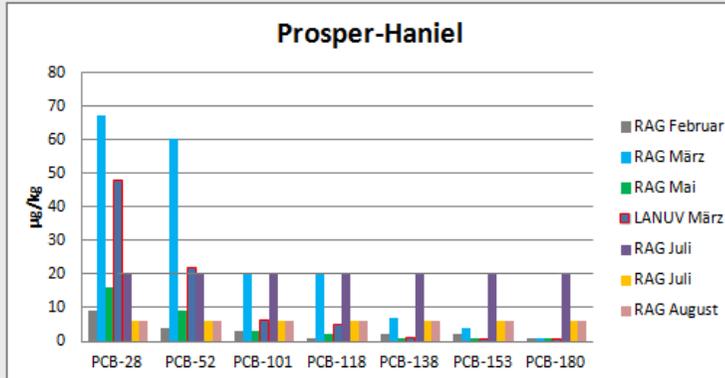
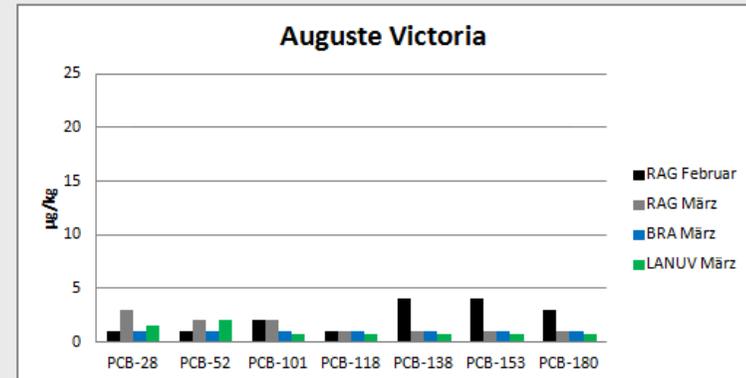
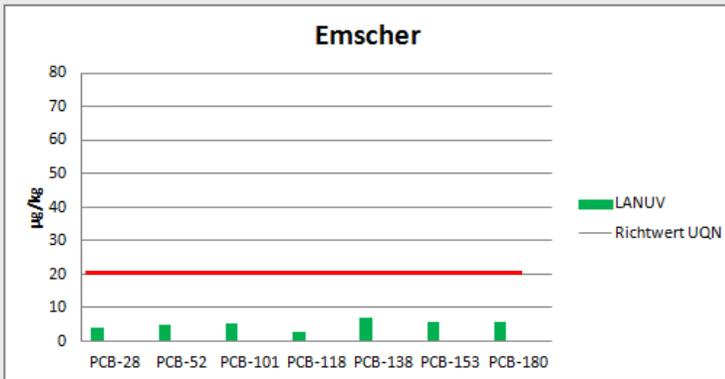
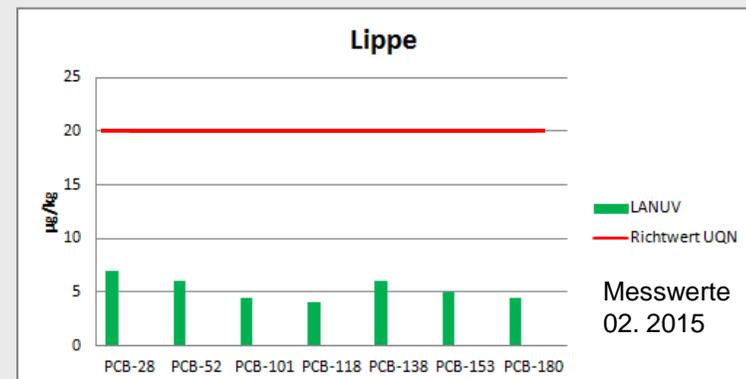
Zwischenergebnis LANUV-Messreihe

▶ PCB-Belastung aller Gewässer deutlich unterhalb der Umweltqualitätsnorm (UQN)

- Ruhr PCB-Konzentrationen im Bereich ½ UQN oder deutlich unterhalb
- Emscher PCB Konzentrationen kleiner/ gleich ½ UQN (keine Überschreitung seit 2011)
- Lippe PCB-Konzentrationen deutlich unterhalb ½ UQN
- Ib-Aa PCB-Konzentrationen im Bereich ½ UQN oder deutlich unterhalb

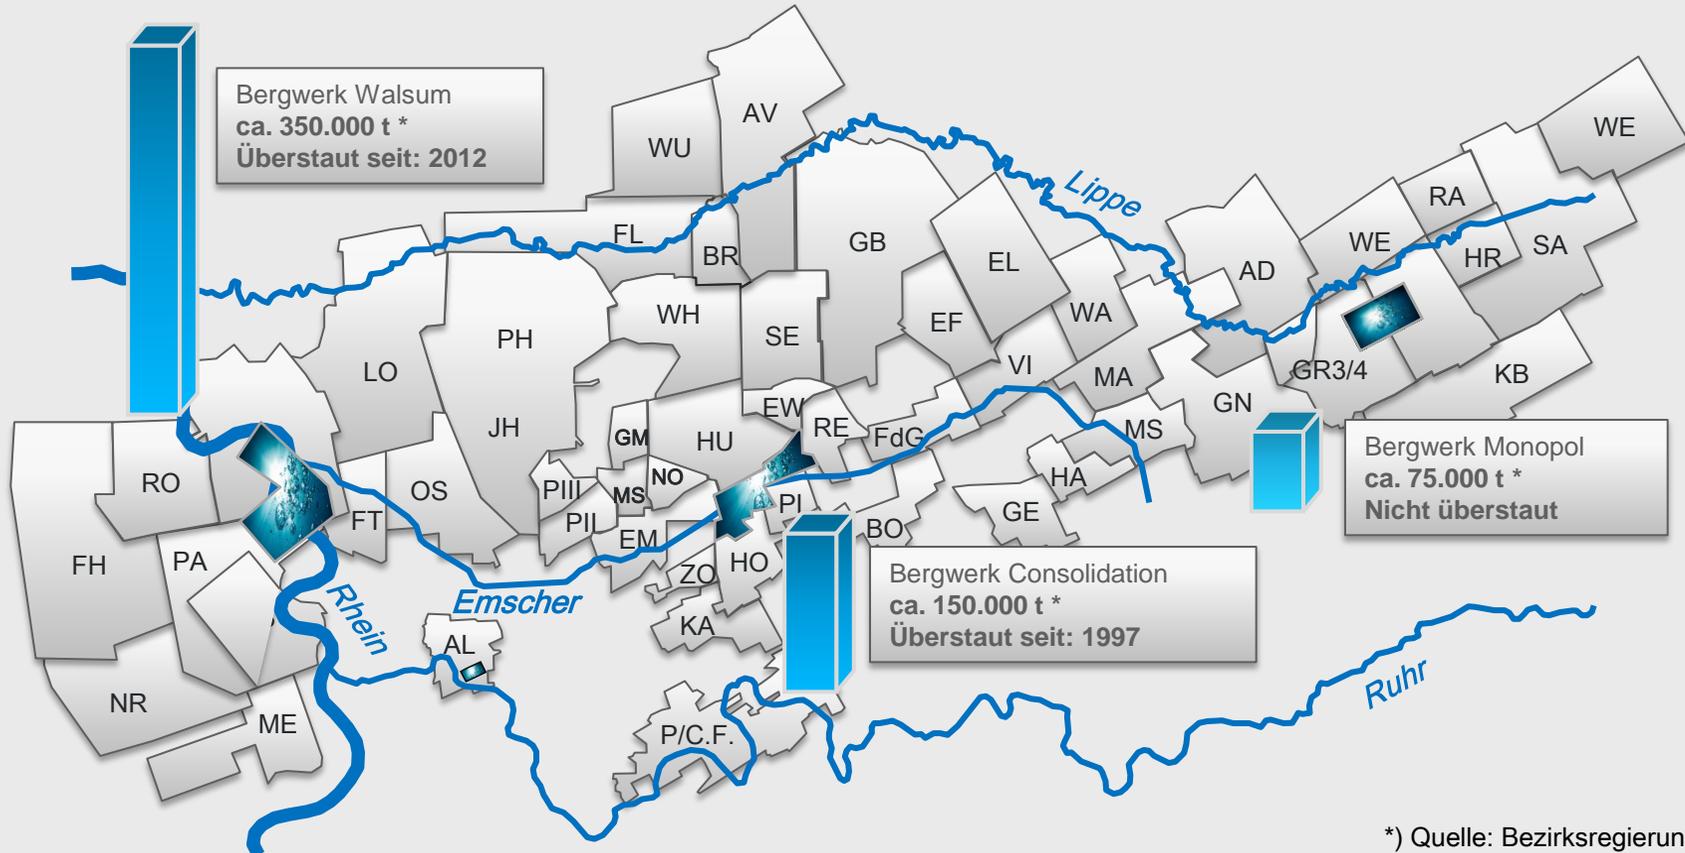
▶ **Sämtliche Messungen bestätigen: Keine Auffälligkeiten und kein Austrag**

85 % der Bruchhohlraumverfüllung sind bereits überstaut.

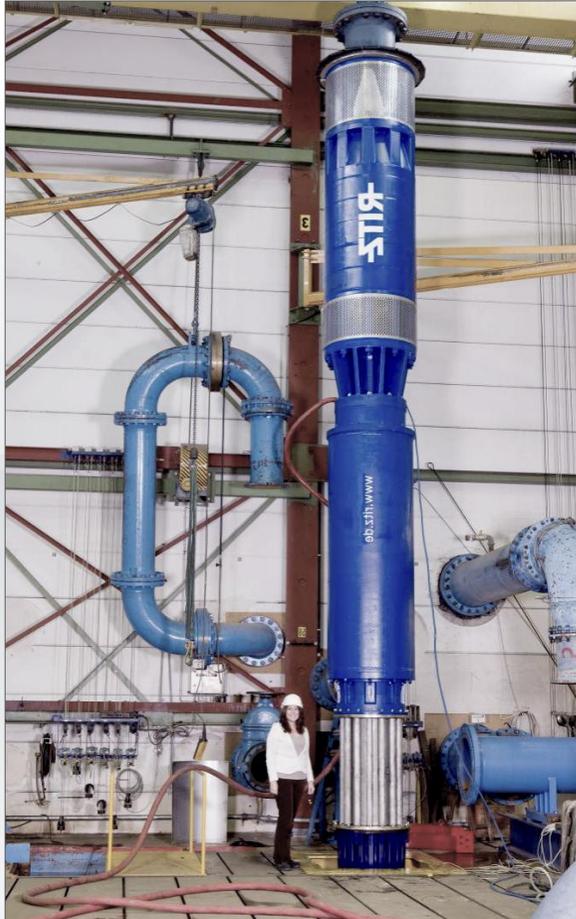
Wasserhaltung bei Grubenwasseranstieg

► Regulierung des Grubenwasserniveaus jederzeit möglich

Tauchmotor-
kreiselpumpen

7. Sohle
-600 m

8. Sohle
-750 m

9. Sohle
-920 m
