## Anlage 1 zur Drucksache Nr. 11/0402

### Protokoll zur Gewässerschau in Bergkamen am 10.03.2015

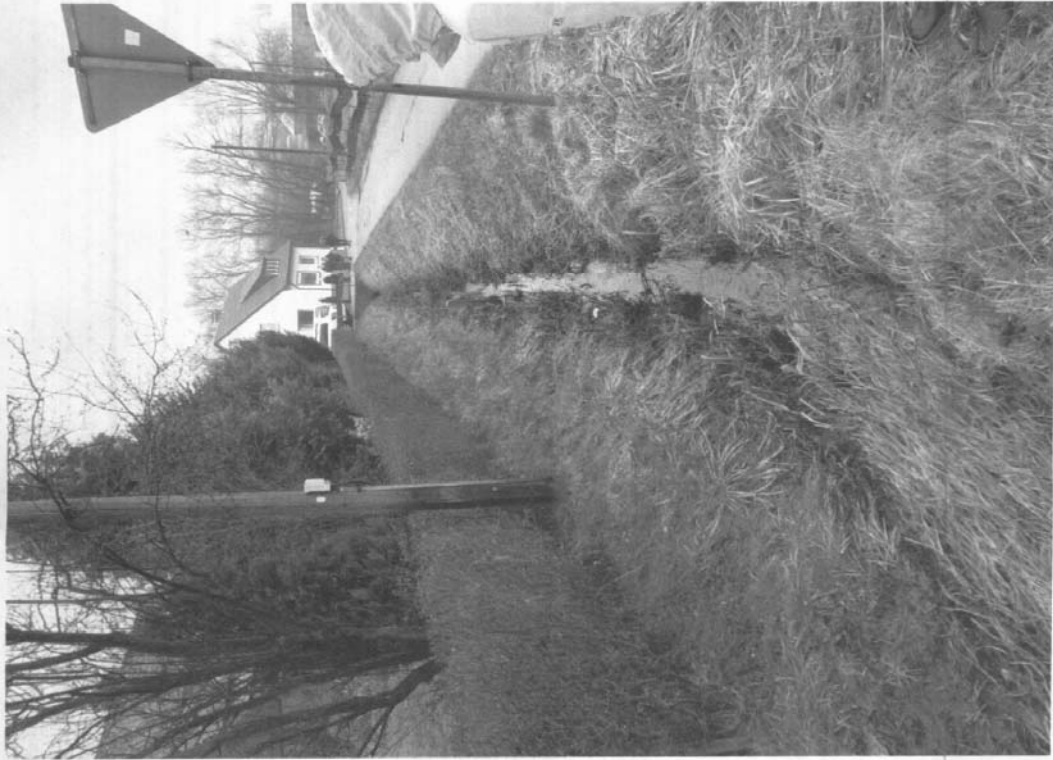
Foto 1

- 3.1. Im Bereich der Zufahrt zu den Grundstücken Hansastraße 58-64 befindet sich ein parallel zur Privatstraße verlaufender Graben, der in das Lippeverbands Hochwasserrückhaltebecken (HRB) Hansastraße einmündet (siehe Foto 1). Hier gibt es Unklarheiten hinsichtlich der Einstufung der Wertigkeit dieses Grabens. Es wird zweifelsfrei durch den Kreis Unna festgestellt, dass der Graben nicht ausschließlich der Straßenentwässerung dient, sondern auch angrenzende Flächen entwässert, dass gereinigte Abwasser verschiedener Kleinkläranlagen aufnimmt und ableitet und damit eindeutig als Gewässer zu werten ist. Zukünftig erfolgt die Unterhaltung dieses Gewässers bis zur Einmündung in das HRB durch die Stadt Bergkamen. Das Gewässer wird in den Gewässerunterhaltungsplan mit aufgenommen.

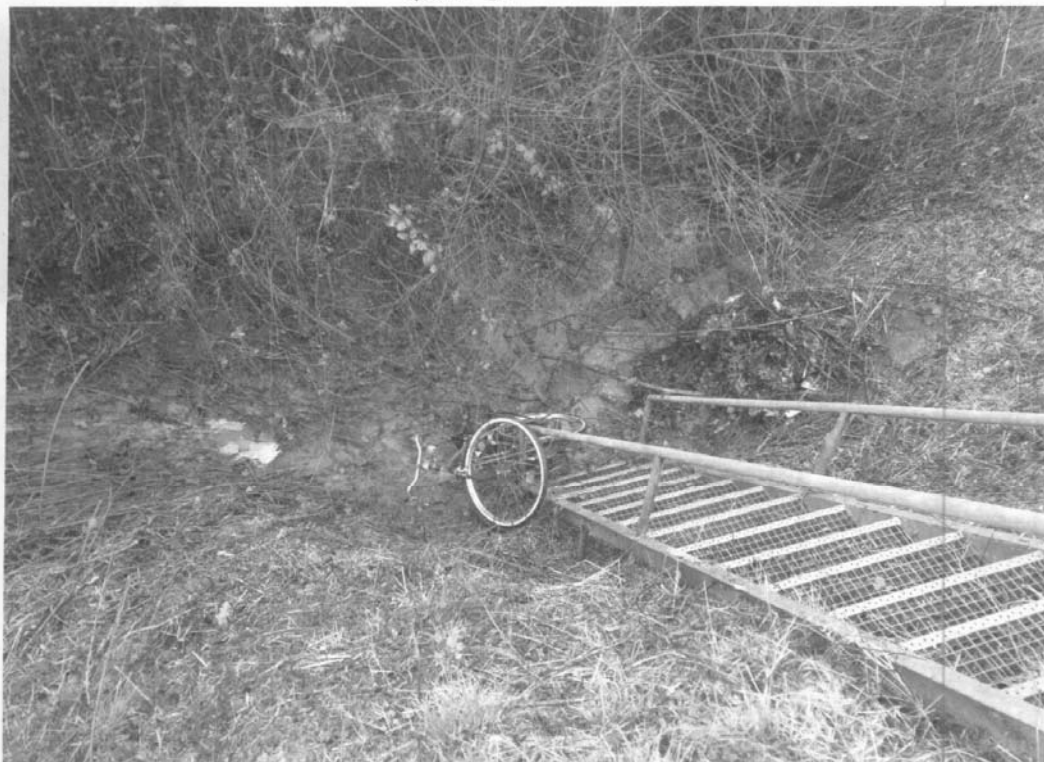
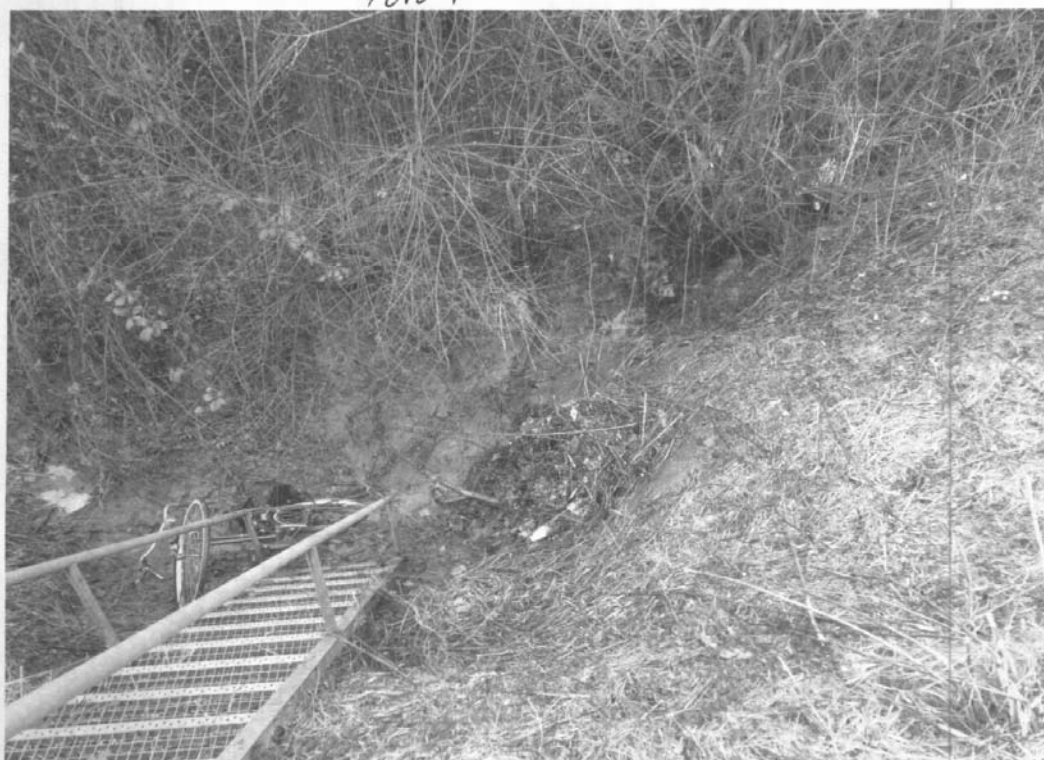
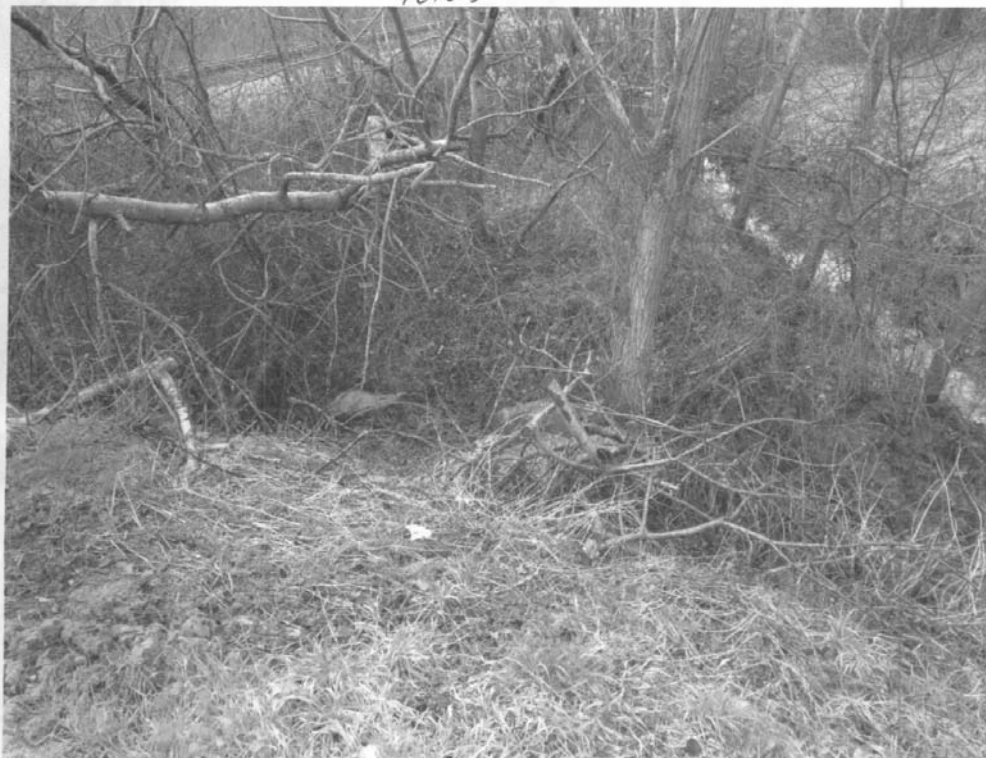
- 4.3. Es wurde der Bereich HRB Mersch in Augenschein genommen. Im Bereich des südlichen Zulaufgrabens fand sich eine größere Menge Müll im Gewässer sowie starke „Verklausungen“ im Bereich des Einlaufbauwerks in den Durchlass unter der Overberger Straße (siehe Fotos 3-5). Die Stadt Bergkamen sagte die Beseitigung zu.

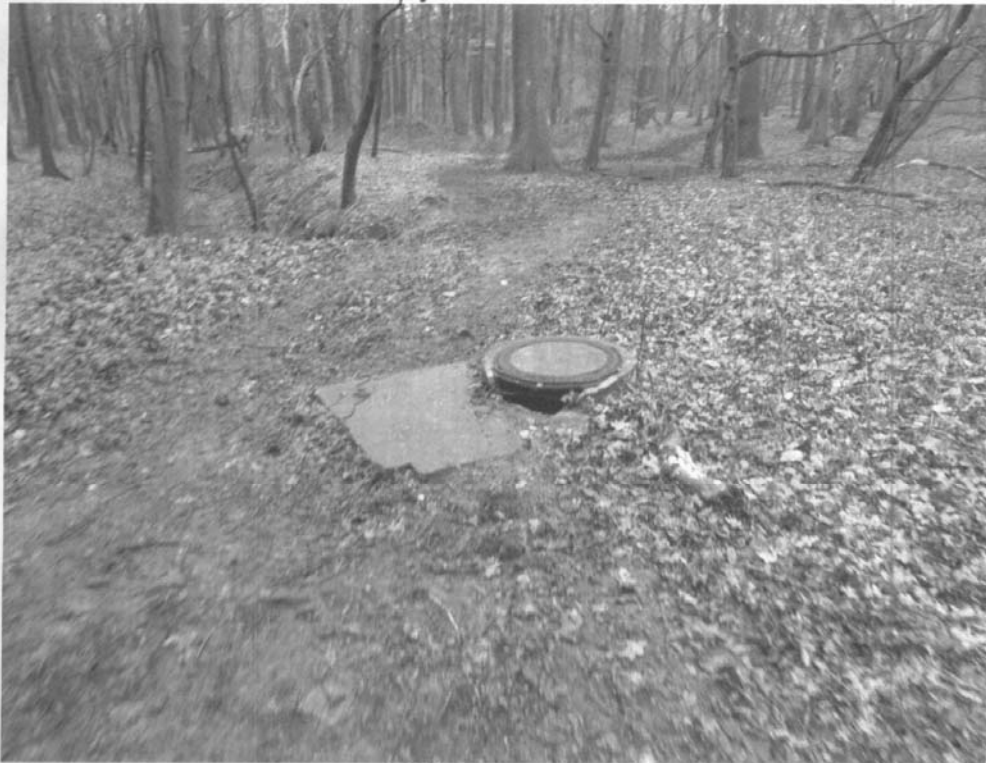
Foto 6

- 4.5. Im Bereich eines Waldweges, der sich im Anliegereigentum befindet, liegt ein Schacht, der einem Gewässerdurchlass zugeordnet ist. Die Schachtabdeckung ist abgängig (siehe Foto 6). Der Verkehrssicherungspflichtige ist zur Behebung der Mängel aufzufordern. Nach Prüfung der Eigentumsverhältnisse ist beidseitig die RAG AG Anlieger, das heißt zuständig für die Verkehrssicherung und damit der Mängelbeseitigung.
